ВНЕДРЕНИЕ ПОРШНЕЙ С КОРУНДОВЫМ СЛОЕМ ПРИ РЕМОНТЕ ДИЗЕЛЕЙ ТЕПЛОВОЗОВ ЧМЭ-3

В статье приводится анализ результатов расхода топлива при эксплуатационных испытаниях маневровых тепловозов с серийными поршнями и модернизированного тепловоза с установленными в дизель поршнями с корундовым слоем. Анализ работы тепловозов в 2005-2010 годах показал, что среднегодовой расход топлива на 1 км пробега тепловозом с серийными поршнями превышает расход топлива тепловозом с поршнями с корундовым слоем. Приведены результаты расчёта количества топлива, сэкономленного тепловозом с поршнями с корундовым слоем, по сравнению с количеством топлива, которое было бы израсходовано тепловозом с серийными поршнями.

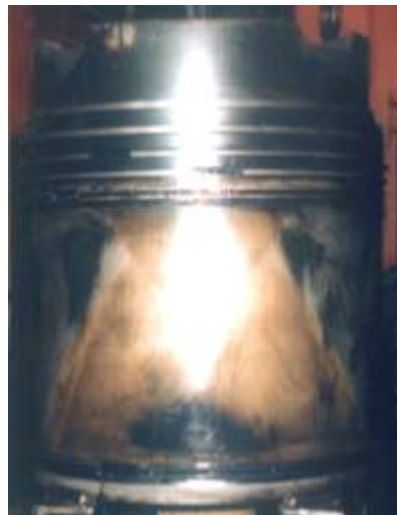
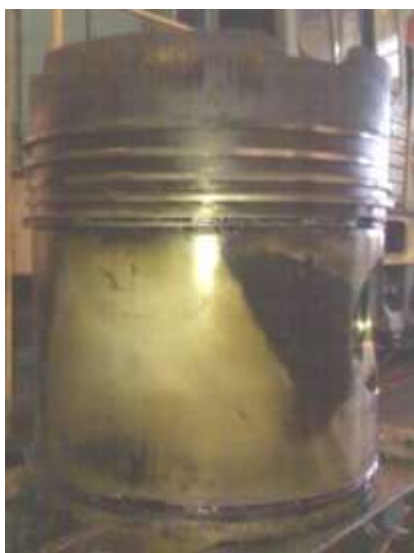
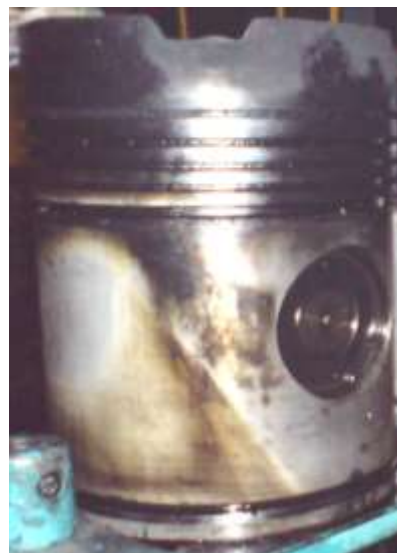
Рис.1. Поршень первого цилиндра в процессе наработки:
а – Новый поршень, 1993 г.; б – 2005 г., наработка 97680 моточасов;
в – 2009 г., наработка 114676 моточасов; г – 2012 г., наработка 125 тыс.моточасов

20 декабря 2011 г. в локомотивном депо «Харьков-Сортировочный» при проведении ТР-3 осуществлен осмотр с измерением параметров цилиндропоршневой группы дизеля тепловоза ЧМЭ-3 - №6830. По результатам осмотра и измерений установлено, что на доньшках поршней с корундовым слоем практически не было нагара. За время эксплуатации поршней в зоне контакта с гильзами корундовый слой частично изнашивался (рис.1).

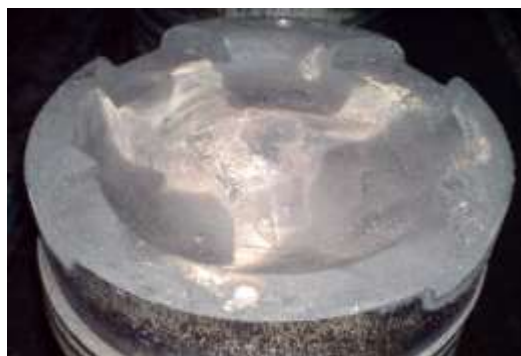
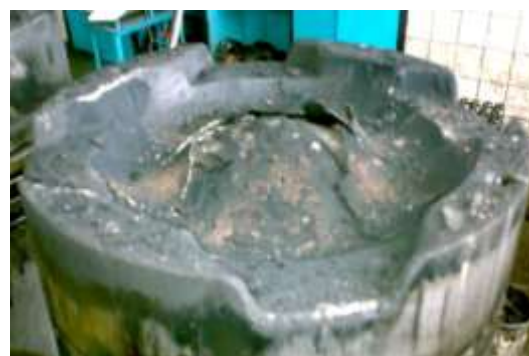
Рис.2. Нагар на доньках корундированного и серийного поршней:
а – корундированный поршень (наработка 125 тыс.моточасов);
б) серийный поршень (наработка 36,252 тыс. моточасов)

Улучшение эффективности работы дизеля [1] получено не только за счет увеличения ресурса [2,3,4] и снижения механических потерь в цилиндропоршневой группе дизеля [5], но и за счёт улучшения процесса сгорания топлива в камере сгорания [6], о чём свидетельствует снижение выброса твёрдых частиц [7] и отсутствие нагара на доньшках поршней после длительной эксплуатации (рис.2).
