Демирский А.В., Товажнянский Л.Л., Арсеньева О.П., Хавин Г.Л., Капустенко П.А.

АНАЛИЗ РАБОТЫ СИСТЕМЫ ПОДОГРЕВАТЕЛЕЙ САХАРНОГО СОКА С УЧЕТОМ ЗАГРЯЗНЕНИЙ ТЕПЛООБМЕННОЙ ПОВЕРХНОСТИ

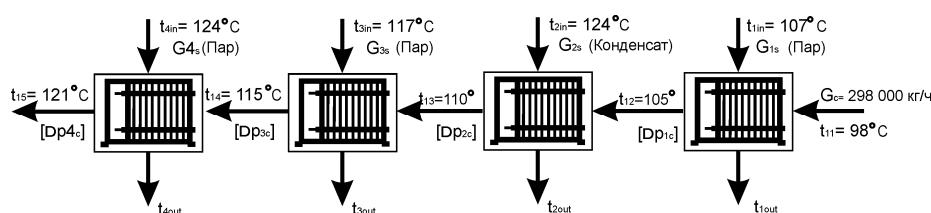
Для уменьшения стоимости устанавливаемых теплообменников были запроектированы аппараты марки М15М с двумя присоединениями по пару и сахарному соку. Это дает возможность уменьшить скорость теплоносителей в присоединениях и коллекторах, и, как следствие, добиться уменьшения общих потерь давления в аппаратах

Рисунок 1 – Принципиальная схема теплообменных аппаратов на позиции подогрева сахарного сока перед выпарной станцией

На заводе установлены следующие теплообменники на позиции подогрева очищенного сахарного сока перед выпаркой:

1 ступень – теплообменник GEA марки VT 80, площадь теплообмена 135 м², теплоноситель – пар 4

корпуса выпарной станции;

2 ступень – теплообменник Альфа Лаваль марки М15-М, площадь теплообмена 93 м^2 , теплоноситель – конденсат;

3 ступень – теплообменник Альфа Лаваль марки М15-М, площадь теплообмена $158,7\text{ м}^2$, теплоноситель – пар 2 корпуса выпарной станции;

4 ступень – теплообменник Альфа Лаваль марки М15-М, площадь теплообмена $143,8\text{ м}^2$, теплоноситель – пар 1 корпуса выпарной станции.

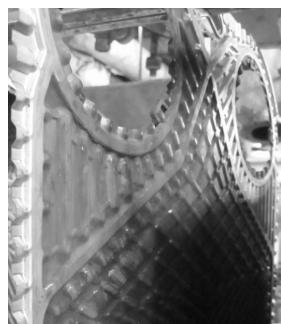
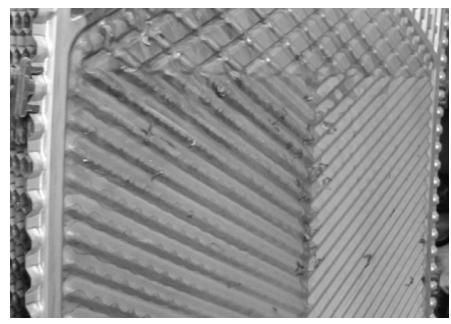
На 15-й день работы завода потери давления в 1-й и 2-й ступени выросли в 3 раза (120–130 кПа) и было принято решение на остановку и очистку теплообменников. Разборка теплообменника показала, что каналы по пару/конденсату чистые (рис. 2, а), а по соку присутствуют отложения в виде солей кальция и свекловичных волокон (рис. 2, б), что говорит о некачественной работе фильтрующего оборудования установленного до подогревателей. Больше всего было отложений на распределительном участке пластин по входу сока.

Рисунок 2 – Пластины после разборки теплообменника:
а – паровой канал, б – продуктовый канал

Заключение. Проанализировав полученные результаты, были сделаны следующие выводы. Увеличение потерь давления по стороне сока в начале сезона можно объяснить плохой промывкой трубопроводов, нестабильностью и качеством работы фильтрующего оборудования. Эта проблема решается установкой механических фильтров непосредственно перед теплообменниками. Так же рекомендуется сделать обвязку 1-й и 2-й ступени с возможностью промывки теплообменников по стороне сока обратным потоком [7]. Такая схема представлена на рис. 4. При одновременном закрытии задвижек 1 и открытии задвижек 2 меняется направление потока сока, что способствует очистке теплообменников.

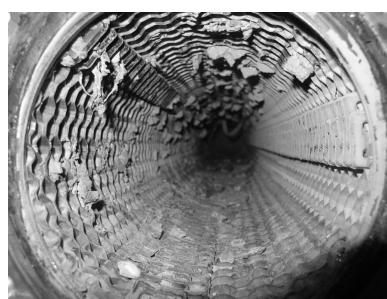
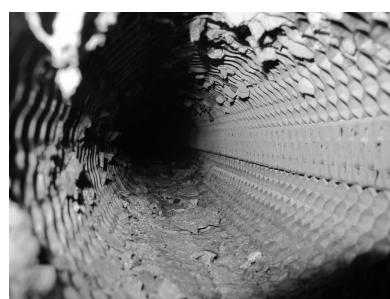
Больше всего были загрязнены присоединения 1-й и 2-й ступени по входу сахарного сока. Основные отложения это свекловичные волокна и окалина. Такое резкое увеличение потерь давления по стороне сока и загрязнение поверхности теплообмена связано с плохой промывкой трубопроводов перед пуском завода.

Рисунок 3 – Фотографии входных коллекторов по соку после разборки

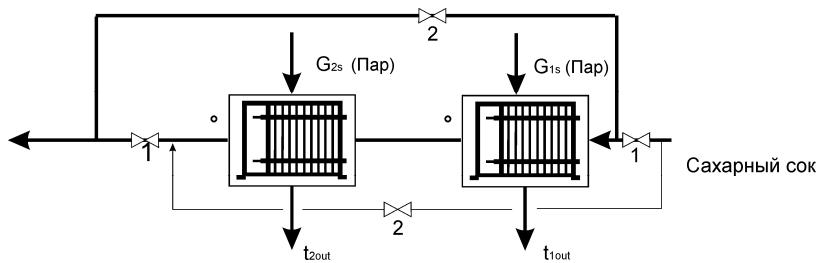
Рисунок 4 – Принципиальная схема обвязки теплообменников с возможностью промывки обратным потоком
